行政院衛生署

醫療機構室內空氣品質 自主管理制度說明會

討論議題簡報

財團法人成大研究發展基金會
中華民國 97 年 8 月 18 日

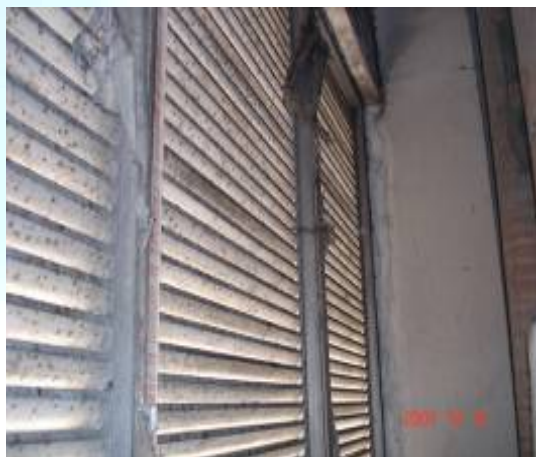
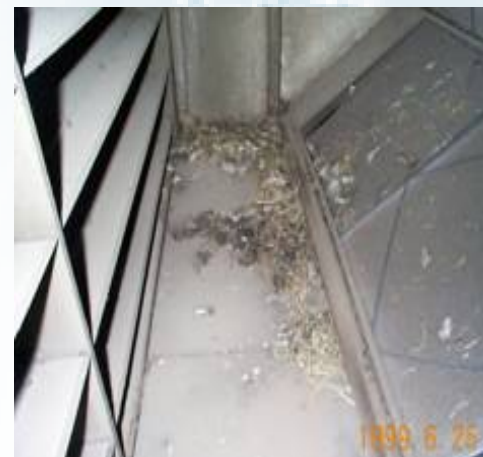
中央空調系統之維護管理(新鮮外氣引入口污染情形)

外氣引入口或窗口附近之污染	N	total	%
有明顯之鳥類羽毛或排泄物	0	60	0%
昆蟲、落葉等有機物之污染	3	60	5%
外氣引入口或窗口附近有明顯之積水或積水痕跡	1	60	2%

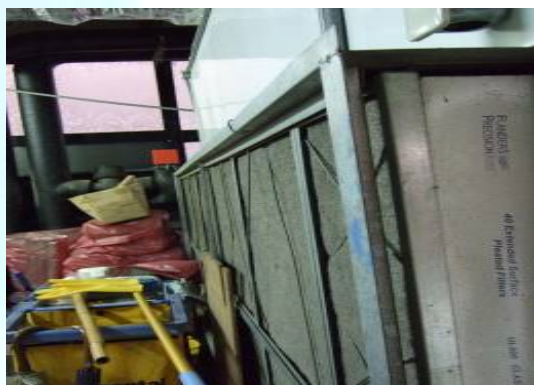
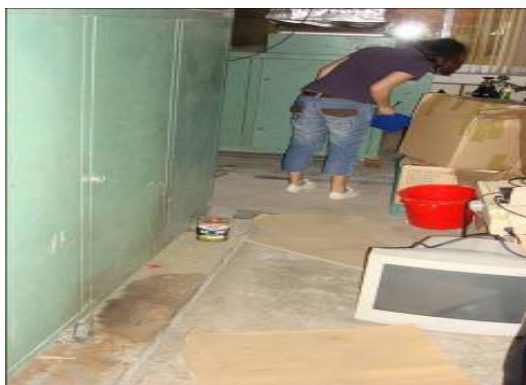
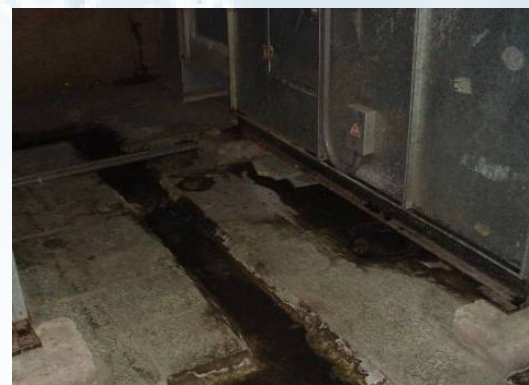
AHU系統污染與管理情形	N	total	%
無任何污染情形	35	60	58%
混風箱之濾網變形或壓力超過警戒值	2	60	3%
外氣引入閥完全關閉	8	60	13%
混回風風門100%開啓	13	60	22%
混風箱內已髒污或長霉	2	60	4%

EPA 我國100棟公共建築之調查中顯示約有42%的中央空調建築空調機房有堆積物或髒亂的情形，醫療院所情況略佳，但仍須加強管理。

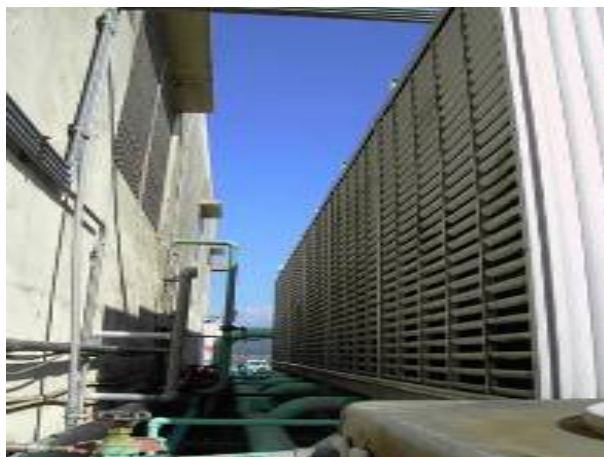
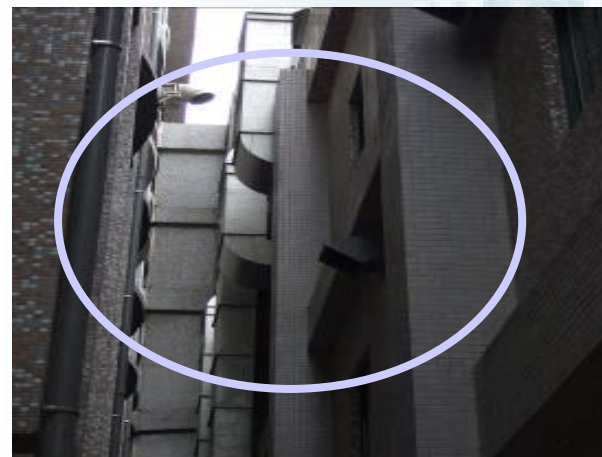
外氣引入口或窗口設計位置距離污染源過近(<8公尺)	N	total	%
距離污水通氣管口8公尺以內	1	60	2%
距離冷卻水塔8公尺以內	2	60	3%
距離空調排氣口8公尺以內	5	60	8%
距離實驗室化學排煙櫃或局部排氣設施出風口8公尺以內	37	60	84%
距離廚房油煙排氣設施出風口8公尺以內	2	60	3%

設計問題：應明訂於醫療相關建築設計指引或規範中。

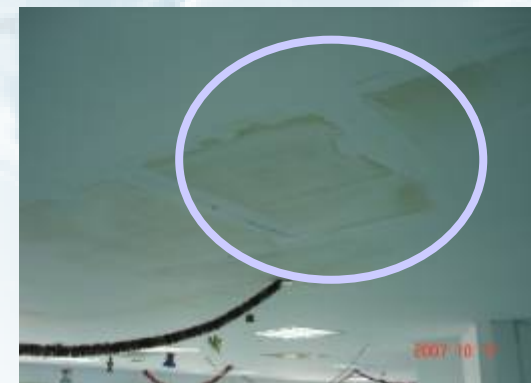
天花板發霉、明顯斑駁

室內公共空間是否有以下狀況?	N	%
室內有噴泉、瀑布、水池、魚缸、水濺等造景	6	10%
室內有惡臭或明顯之味道	5	8%
天花板或牆面或傢具有明顯之霉斑	14	23%
天花板、牆面、地板或地毯有曾經積水或遭受水害之痕跡	12	20%
牆面或窗戶有結露之現象	1	2%
室內地板鋪設大面積之地毯	2	3%
室內有大面積之木製裝潢或傢俱	30	50%
室內多處盆栽積水或發霉現象	0	0%
有寵物或其他動物於室內活動	0	0%
人員活動區域靠近影印機及印表機	15	25%
有菸害的問題	1	2%
廁所沒有設置獨立排風系統	14	23%
可明顯聞到清潔劑或消毒藥水的味道	9	15%
室內裝設臭氧清淨機	5	8%
裝設負離子清淨機、靜電除塵等可能產生臭氧的清淨設備	6	10%
室內有明顯之燃燒設備或行爲	1	2%
有清潔劑或化學品堆積	3	5%
同一空調系統或同樓層有美容沙龍、SPA、游泳池等空間	5	8%

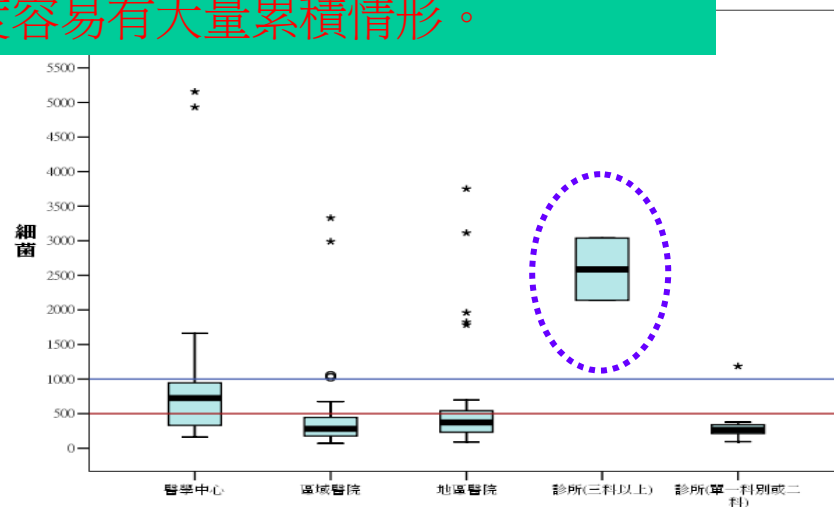
3科以上之大型診所往往採用獨立式空調，又有較多之病患，因而二氧化碳及細菌濃度容易有大量累積情形。
